Prüfprotokoll zur Qualität einer Reet-Probe „Dach-NN“

Auftraggeber/Hausdach: Frau NN, Herr NN/Wohnhaus NN, Ort NN

Probenumfang : Aus einer bereits verlegten Reet-Charge wurden insgesamt mindestens 120 Halme der Probe „Traufe“ zur Untersuchung aus dem traufennahen Dachflächenbereich entnommen (repräsentative Stichprobe für mind. ca. 400 m² Dachfläche).

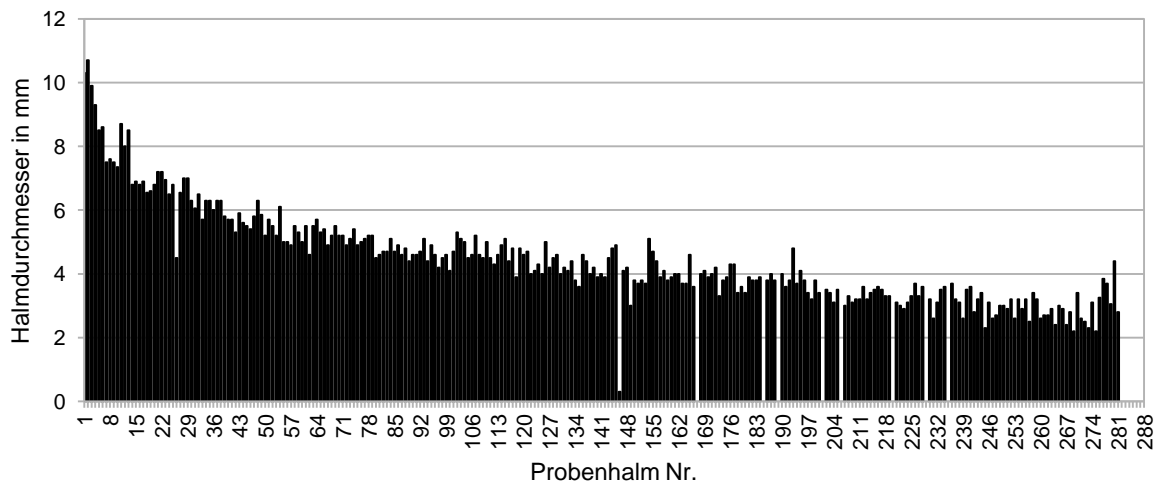
Die gemessene durchschnittliche Halmstärke (Halmdurchmesser) entspricht mit 4,5 mm datenblattgerecht mittellangem Reet (Abb.1), Bewertung s. unter 4.2.

Die Standardabweichung der Probenwerte liegt hier bei relativ hohen 1,5 mm, der Median liegt bei 4,2 mm.

Abb. 1. Seriengrafiken für die Reetprobe bei Halmstärkeermittlung (oben) und Biegeversuch

zur Bestimmung der Bruchkraft/Einzelhalmvolumen (unten)

Die für das Bruchereignis der Halmprobe nötige Kraft/Halmvolumen wurde mit durchschnittlich $0,8 \text{ N/cm}^3$ ($0,02 \text{ N/cm}^3$ bis $2,16 \text{ N/cm}^3$) für Einzelhalmproben gemessen. Damit entspricht der Wert in etwa dem Mittelwert aller geprüfter Parallelproben verschiedener Regionen.

Das untersuchte Reet verfügt somit über eine durchschnittliche Festigkeit.

Bei Messwerten von durchschnittlich $>1 \text{ N/cm}^3$ für die geprüften Probenkörper wird von einer gesteigerten Reife und Beständigkeit des Eindeckungsmaterials ausgegangen. Die für die Proben ermittelte Festigkeit der Reetprobe veranschaulicht Abb. 1.

Weiterhin kann festgestellt werden, dass 68% der Halme der Probenserie eine als durchschnittlich bis gering zu betrachtende Belastbarkeit von unter $1,0 \text{ N/cm}^3$ aufweisen. Etwa ein Viertel (26 %) der untersuchten Halme zeigte eine deutlich verminderte mechanische Widerstandsfähigkeit beim Biegetest. Sie brachen bereits bei Belastungen von unter $0,5 \text{ N/cm}^3$.

Die Standardabweichung der Probenwerte liegt hier bei relativ hohen $0,42 \text{ N/mm}^3$, der Median liegt bei $0,75 \text{ N/mm}^3$.

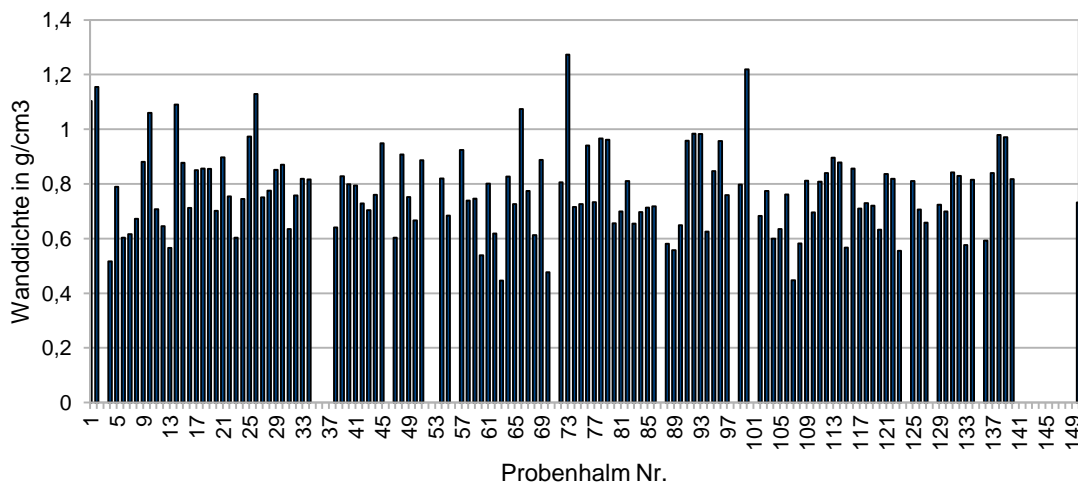
Neben der Rohdichte wird auch die Halmwanddichte zur Bestimmung der Schilfqualität herangezogen. Die berechneten Werte der Stichprobe liegen zwischen $0,45 \text{ g/cm}^3$ und $1,27 \text{ g/cm}^3$ (Abb. 2). Der Mittelwert dieser Probe spricht mit $0,76 \text{ g/cm}^3$ für eine durchschnittliche Dauerhaftigkeit.

Die Standardabweichung der Probenwerte liegt hier bei $0,24 \text{ g/cm}^3$, der Median liegt bei $0,75 \text{ g/cm}^3$.

Abb. 2. Seriengrafik für die Reetprobe zur Bestimmung der Halmwanddichte

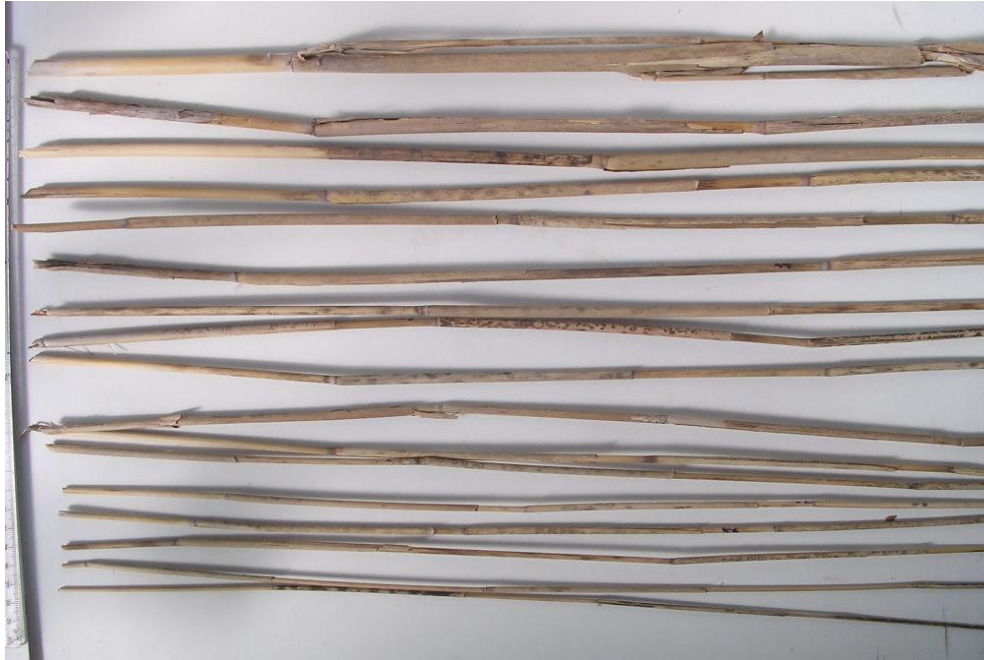
Insbesondere sind die objektiven Grenzwerte bzw. die Vorgaben zu Kurzhalmigkeit (Feinhalm - s. Abb. 5-12, Anhang), und Schnitthöhe unterschritten. Altreet und insbesondere Krummrohr (s. auch Abb. 5-12, Anhang) sind ebenfalls in kritischem Anteil enthalten.

Abb.5. Halmproben 1, oben Zweigreet, Krummrohr, Halmbereich 0 - 80 cm

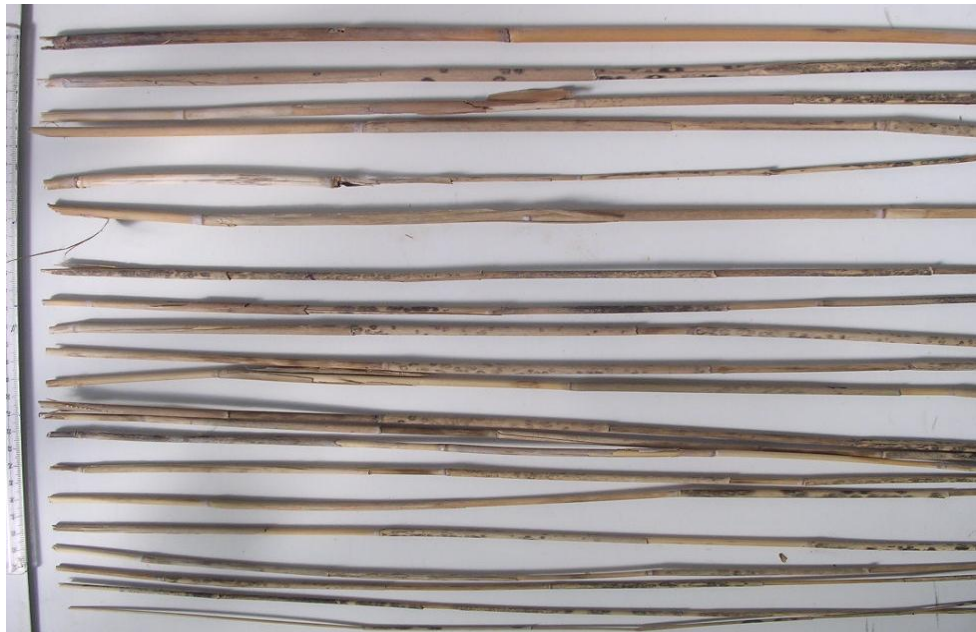
Der Besatz mit schwärzlichen pilzverursachten Befallsherden aus der Wachstumsphase des Reets (s. Abb. 5-12, Anhang) geht über das übliche Maß hinaus, das Produktdatenblatt enthält jedoch für dieses Schadbild noch keine quantifizierbaren Vorgaben.

Abb.6. Halmproben 2, Schwärzungen, unten Feinreet, Halmbereich 0 - 80 cm.

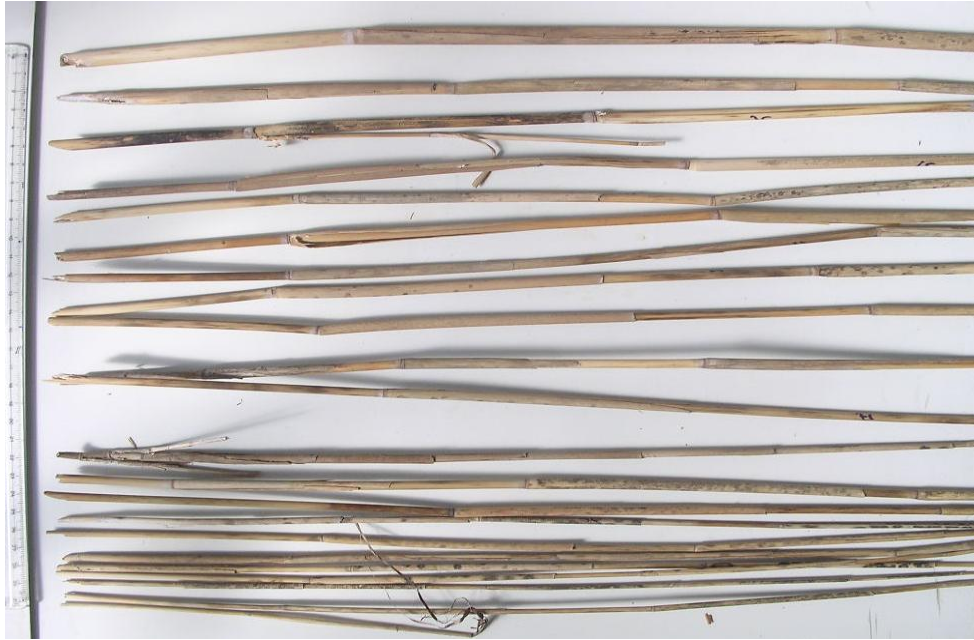
Abb.7. Halmproben 3, unten Feinreet, Halmbereich 0 - 80 cm.

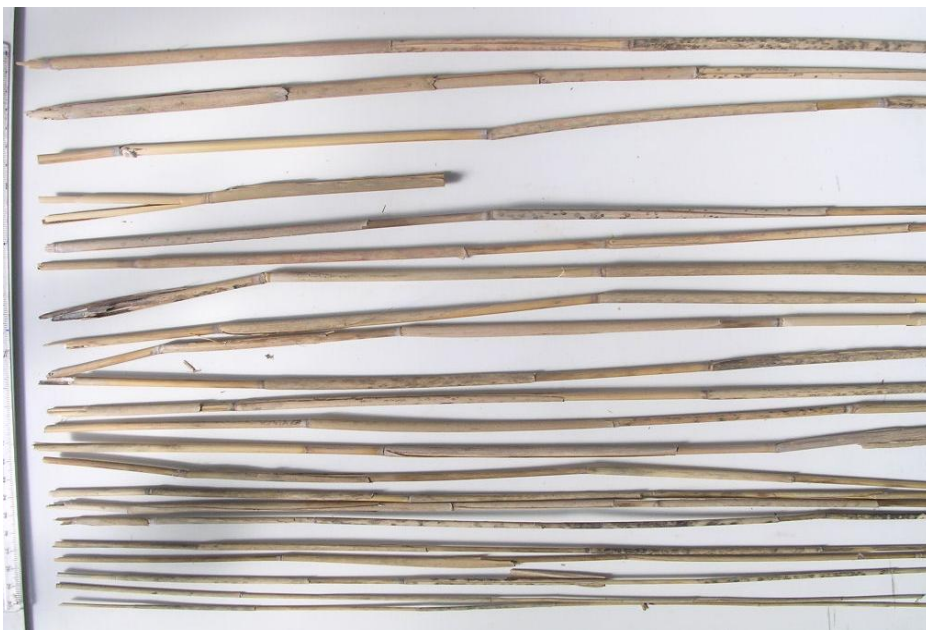
Abb.8. Halmproben 4, Krummrohr, Feinreet unten, Halmbereich 0 - 80 cm

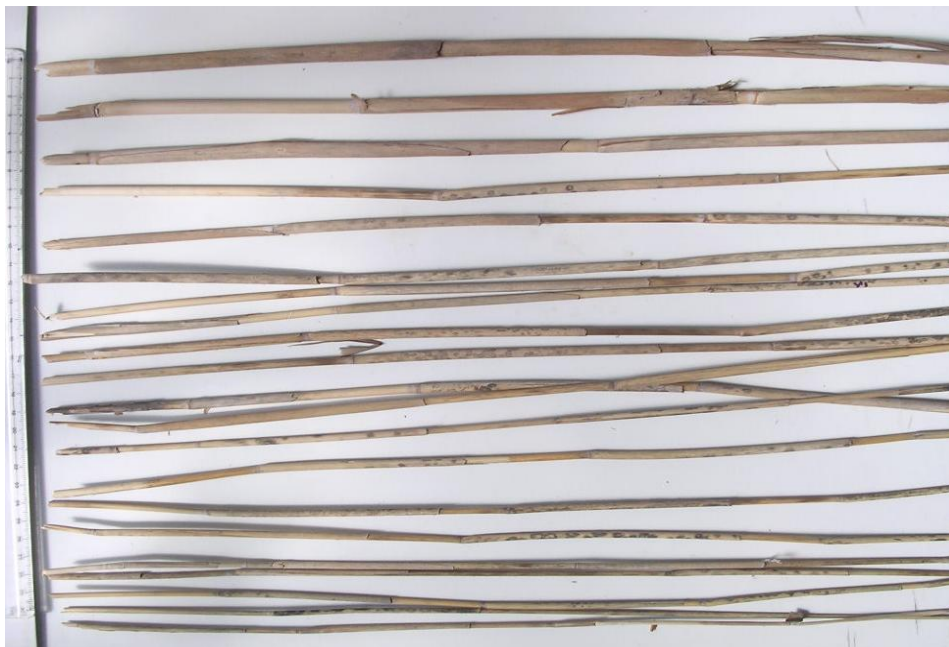
Abb.9. Halmproben 5, Feinreet unten. Halmbereich 0 - 80 cm

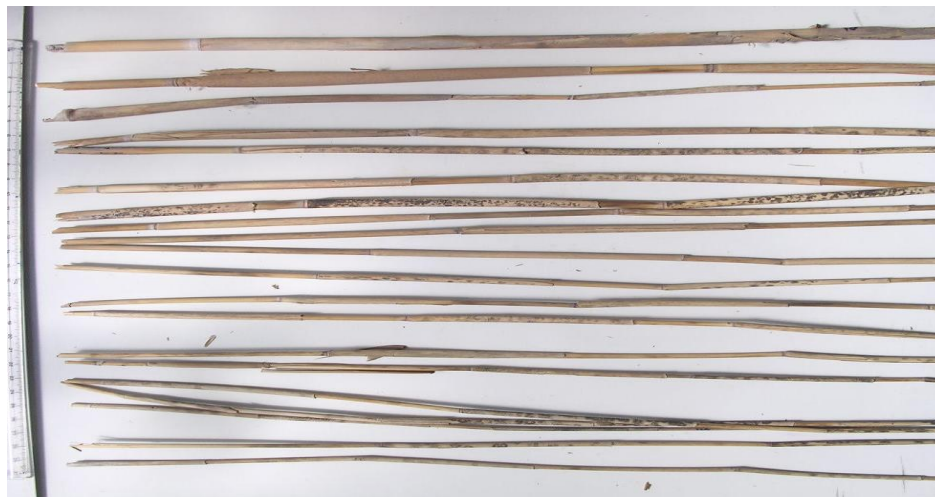
Abb.10. Halmproben 6, unten Feinreet. Schwärzungen. Halmbereich 0 - 80 cm.

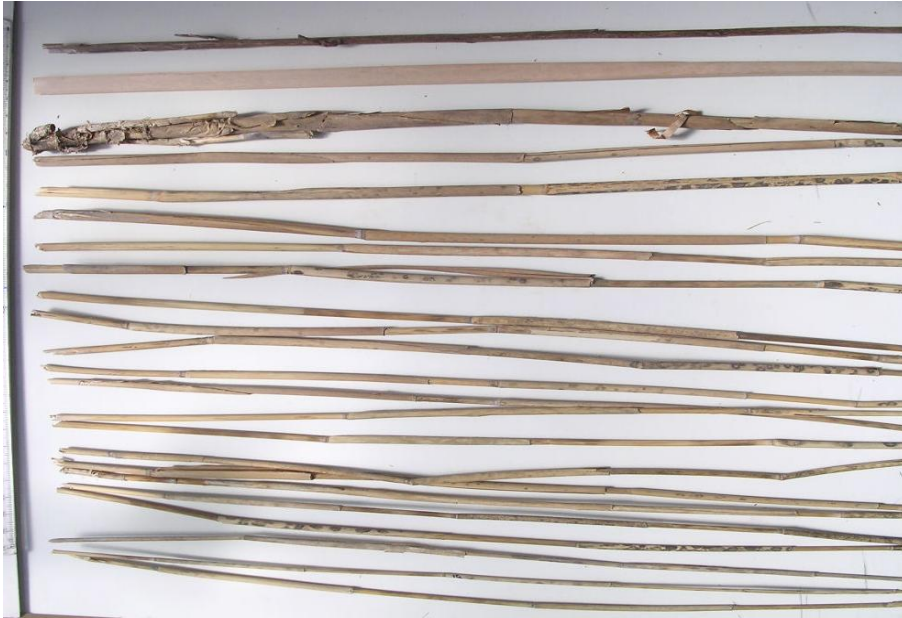
Abb.11. Halmproben 7, oben: Typha-Beimengung, Zweigreet, Halmbereich 0 - 80 cm

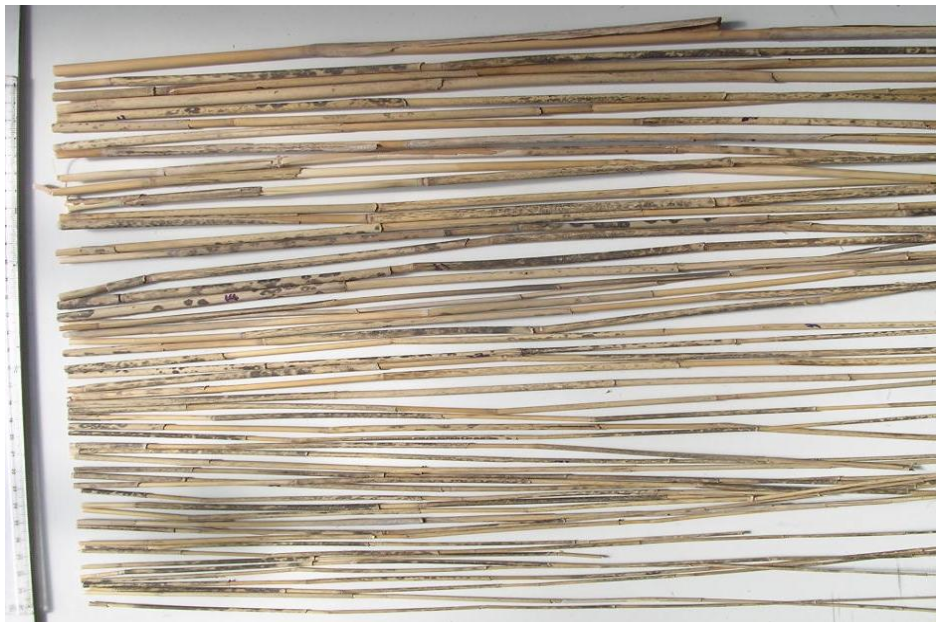
Der auffällige Besatz mit schwärzlichen Befallsherden eines parasitischen Pilzes aus der Wachstumsphase des Reets geht über das übliche Maß hinaus.

Abb.12. Halmproben 8, Ausmaß der Schwärzung, 0 - 80 cm
